# SCALE TESTS

**Suphisara Chuaiphum 5903557**

# Orlignal Home

## Plan 1 Renovate

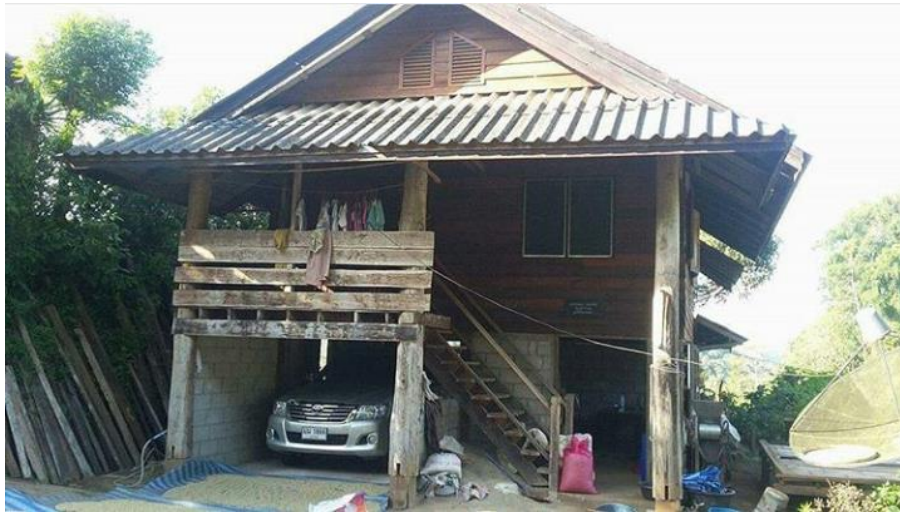
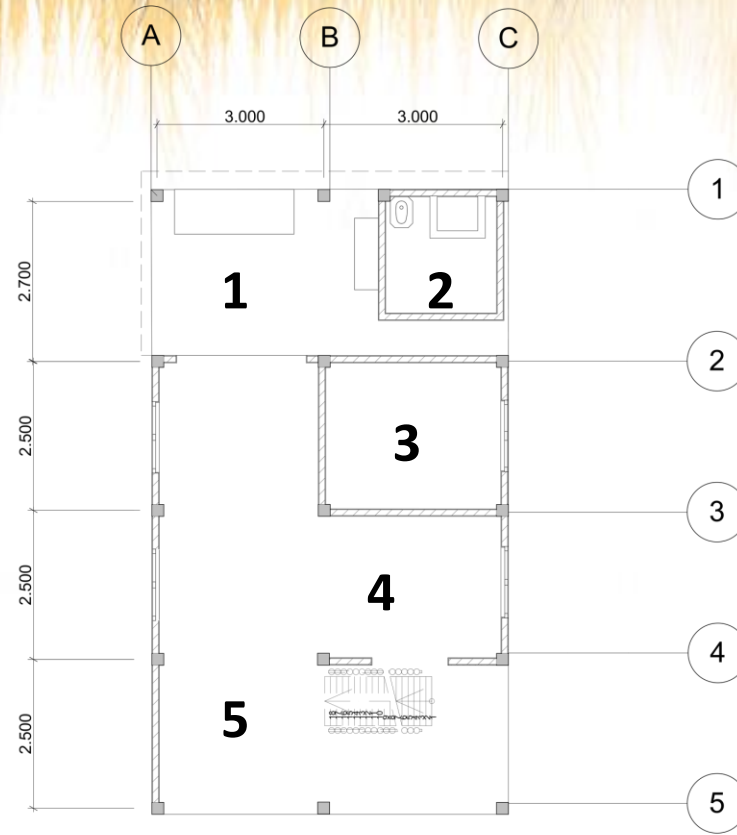
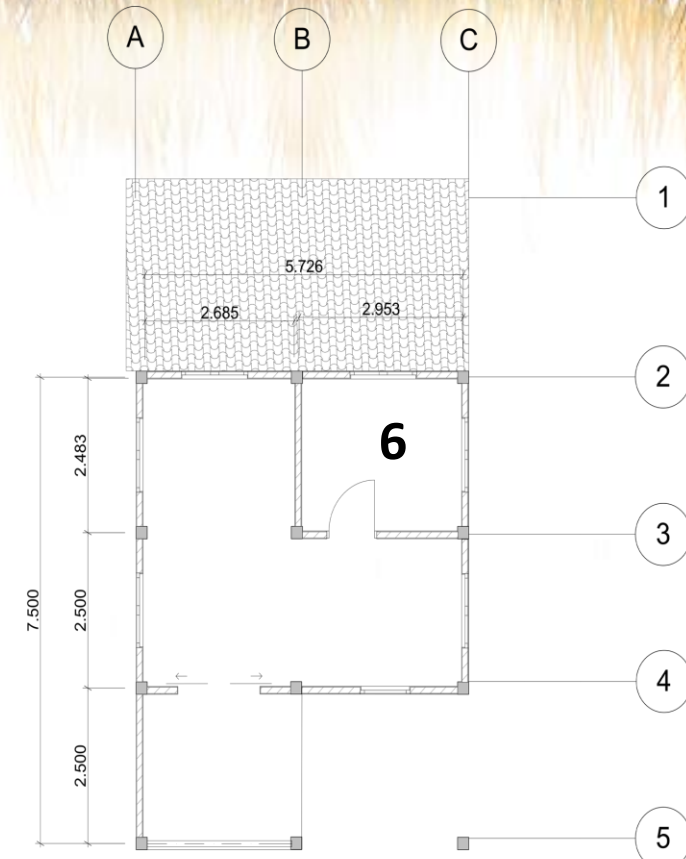
PLAN 1

PLAN 2

1. ห้องครัว

2. ห้องน้ำ

3. ห้องเก็บของ

4. ที่นั่งเล่น+กินข้าว

5. ที่จอดรถ

6. ห้องนอนชั้น 2

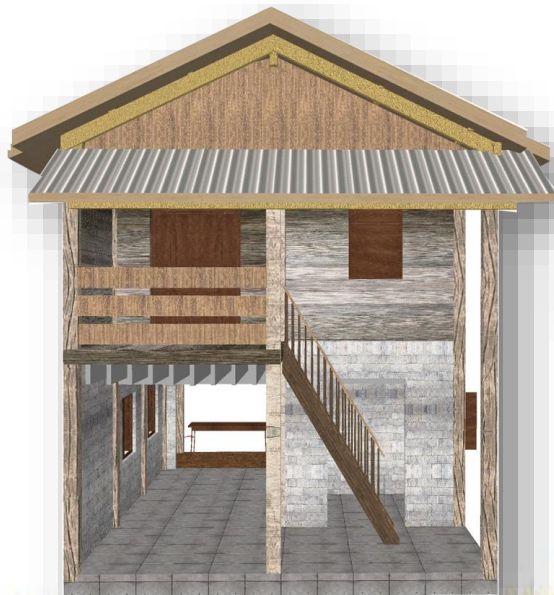
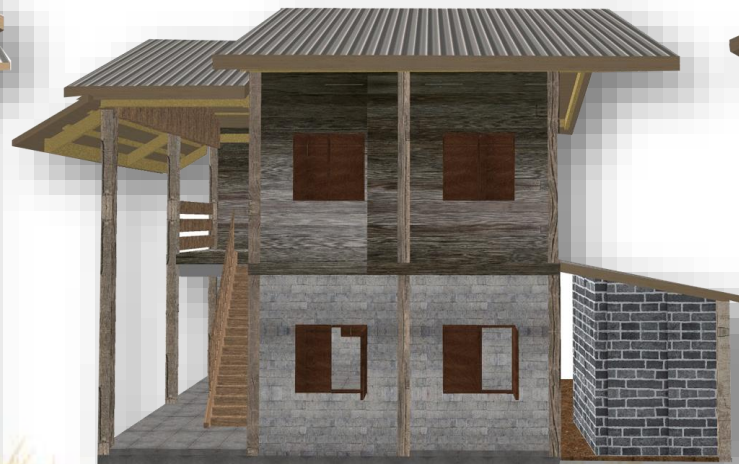
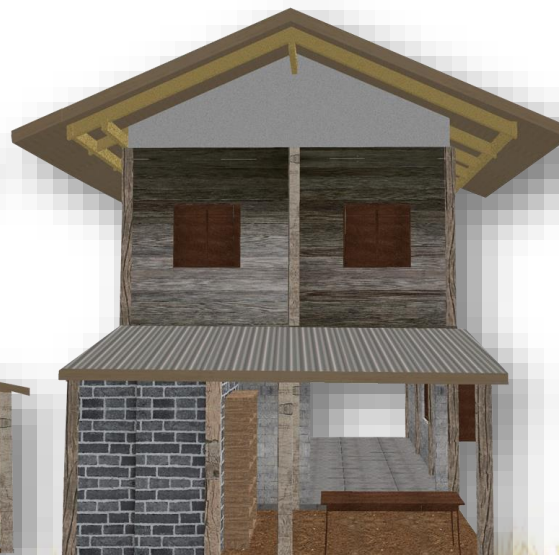
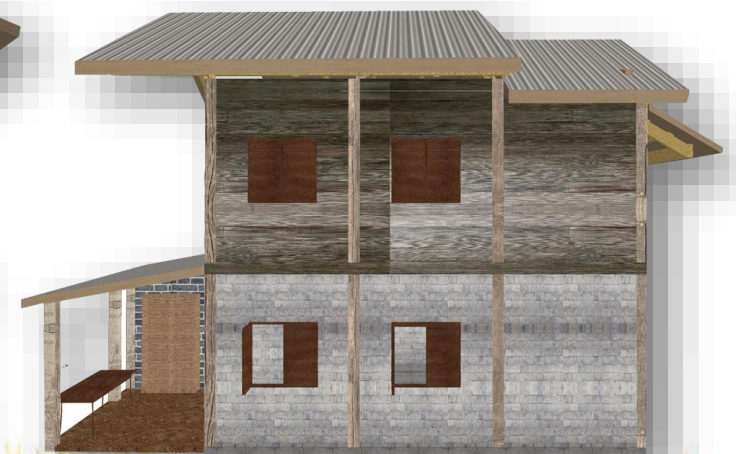
**1.**เป็นบ้านไม้สองชั้น ชั้นล่างเป็นอโศกธา มุงด้วยกระเบื้อง  
 มีชานหน้าบ้าน

**2.**ห้องน้ำและห้องครัวที่แยกจากตัวบ้านบ้านไม่มีการปู  
 กระเบื้อง

**3.**ตัวบ้านทำจากไม้จุมปาและไม้สัก

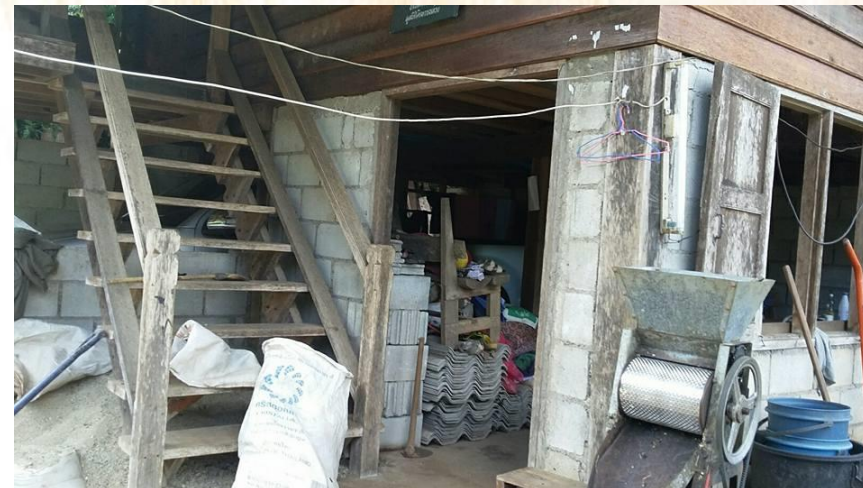
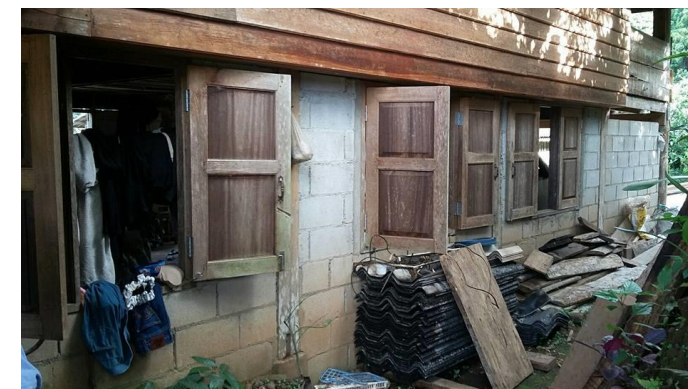
### ปัญหาที่พบ

- การจัดพื้นที่การใช้สอยไม่ชัดเจน
- การเพิ่มห้องลงในพื้นที่บ้านที่ขนาดเท่าเดิม

- เข้าไปจัดการพื้นที่ในการใช้สอยให้ชัดเจนขึ้นโดยแบ่งให้เป็นสัดส่วน
- จัดการแปลนบ้านทั้งหมดและลดขนาดห้องตามความเหมาะสมของขนาดบ้าน

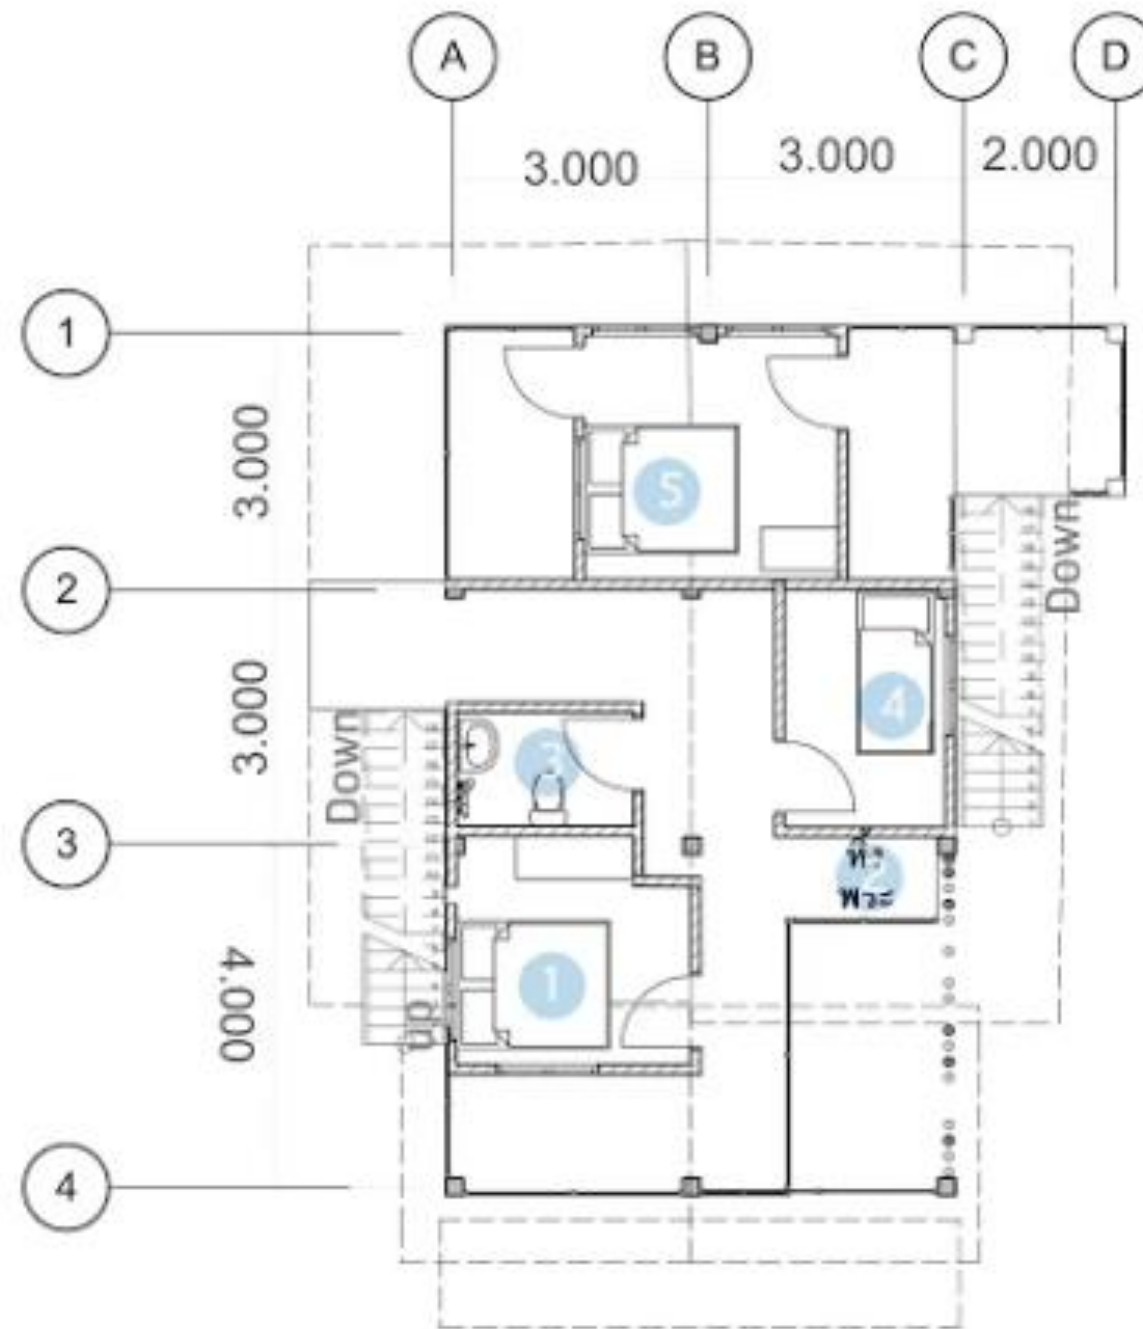
## Plan 2 Renovate

- 1 ห้องนอน (M) +3.10
- 2 ห้องพระ +3.10
- 3 ห้องนอน +3.10
- 4 ห้องนอน +3.10
- 5 ห้องนอน +3.10

Scale 1:60
